ＬＰガスバルク供給ヒヤリ・ハット事例集

平成 15 年 6 月

高圧ガス保安協会

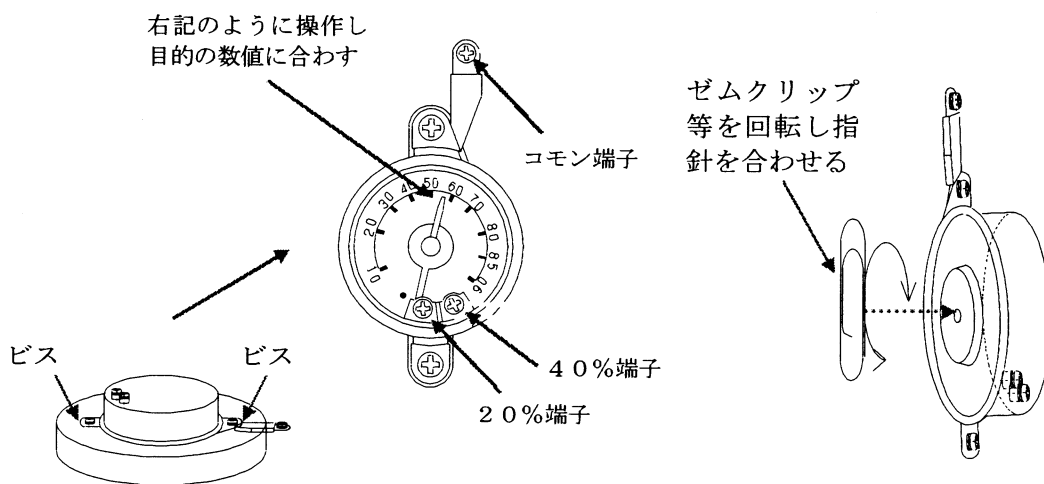
<<図—1 ゲージ部分の発信検査方法>>

（検査前85%表示のゲージを 20%付近の検査後本体に取り付けると0%を示してしまいます。磁石のN極とS極の関係で180度以上ふれ0%を示します。検査後再度取り付ける場合にゲージボディの指示を本来元通りの85%付近をお願いします。）

- ・液面計の表示値を確認してからゲージ部分は2本のビスを弛め外します。
- ・コモン部の接続線を外します。（発信を防ぐため）
- ・ゼムクリップ等で指針を40%、20%等測定したい位置に合わせ、テスターの抵抗値又は、導通ポートで確認し発信機能を検査してください。
- ・正常であれば、表示を確認値付近に戻し、取り付けて、他のNCU、接続線等を検査してください。

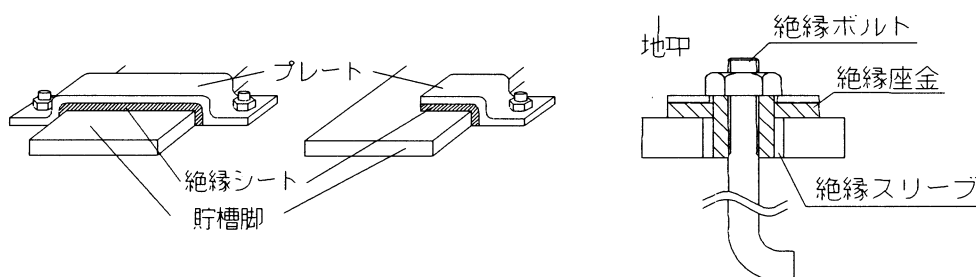
状況：980 kg 埋設型バルク貯槽の設置工事を実施している作業現場でバルク貯槽を基礎に設置後、絶縁抵抗値を測定したところ絶縁不良状態でした。設置しましたバルク貯槽の脚部等を点検しましたら、塗料のキズ等が発見されました。又、貯槽をリフトアップしましたら脚底部も塗料の剥離が有りました。

原因：バルク貯槽の脚底部部分が搬送等の影響で塗装にキズが入っていました。又、固定用のアンカーボルトも絶縁措置が不十分であったので、このバルク貯槽はテスターによる接地抵抗値の導通測定値がクリアできなかったと判断されます。

処置：バルク貯槽の脚底部の塗装剥離・キズ部分を防食テープ補修し、脚底部に絶縁シートを当てて施工を実施し、アンカーボルトに絶縁処理を施し設置しました。テスターで絶縁状態を確認したところ正常な数値を示しました。尚、クレーンで吊り上げたのでこの部分の補修も実施しました。

対策：バルク貯槽の脚底部の塗装において、搬送時に傷が付きづらい荷造り梱包をお願いするとともに設置時に脚部の再点検補修修理をお願いする。また、補修時に、防食テープ、絶縁シート施工を正しく実施、マルチテスターとで測定確認を啓蒙しています。

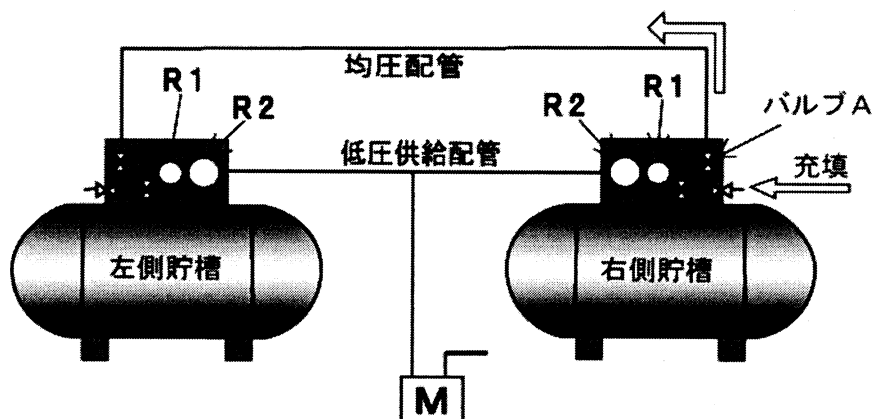
状況：図のようにバルク貯槽を2基併設し、高圧気相部を均圧配管で連結した設備において、最初に「左側貯槽」に充填（85%）、次に「右側貯槽」に充填したところ、左側バルク貯槽が過充てんになった。

原因：均圧配管のバルブAを「開」のまま充填したため、均圧配管を経由して充填済みの「左側貯槽」に液が追加され、過充填となった。

右側貯槽も85%に充填し、作業終了したが、左側貯槽が過充填になったことは気が付かなかった。
